Überprüfung – Liegenschaft Torfmoorkamp, Steenbeker Weg und Bremerskamp (Gemarkung Wik, Fl. 5; Flst. 186/3, 185/1, 183, 184, 182, 181/2, 195/1, 193/1 und 209/191) in Kiel – auf Kriegsaltslasten

Überprüfung einer Fläche auf Kampfmittelbelastung: Torfmoorkamp/ Steenbeker Weg in Kiel (Flur 5, Flurstück 177/2, 180/1, 190/4, 190/6, 194/2 und 233/2)

Überprüfung eines Grundstücks auf Kampfmittelbelastung: Steenbeker Weg, Torfmoorkamp Flur 5, Flurstück 186/3, 185/1, 183, 184, 182, 181/2, 195/1, 193/1 und 209/191 in Kiel

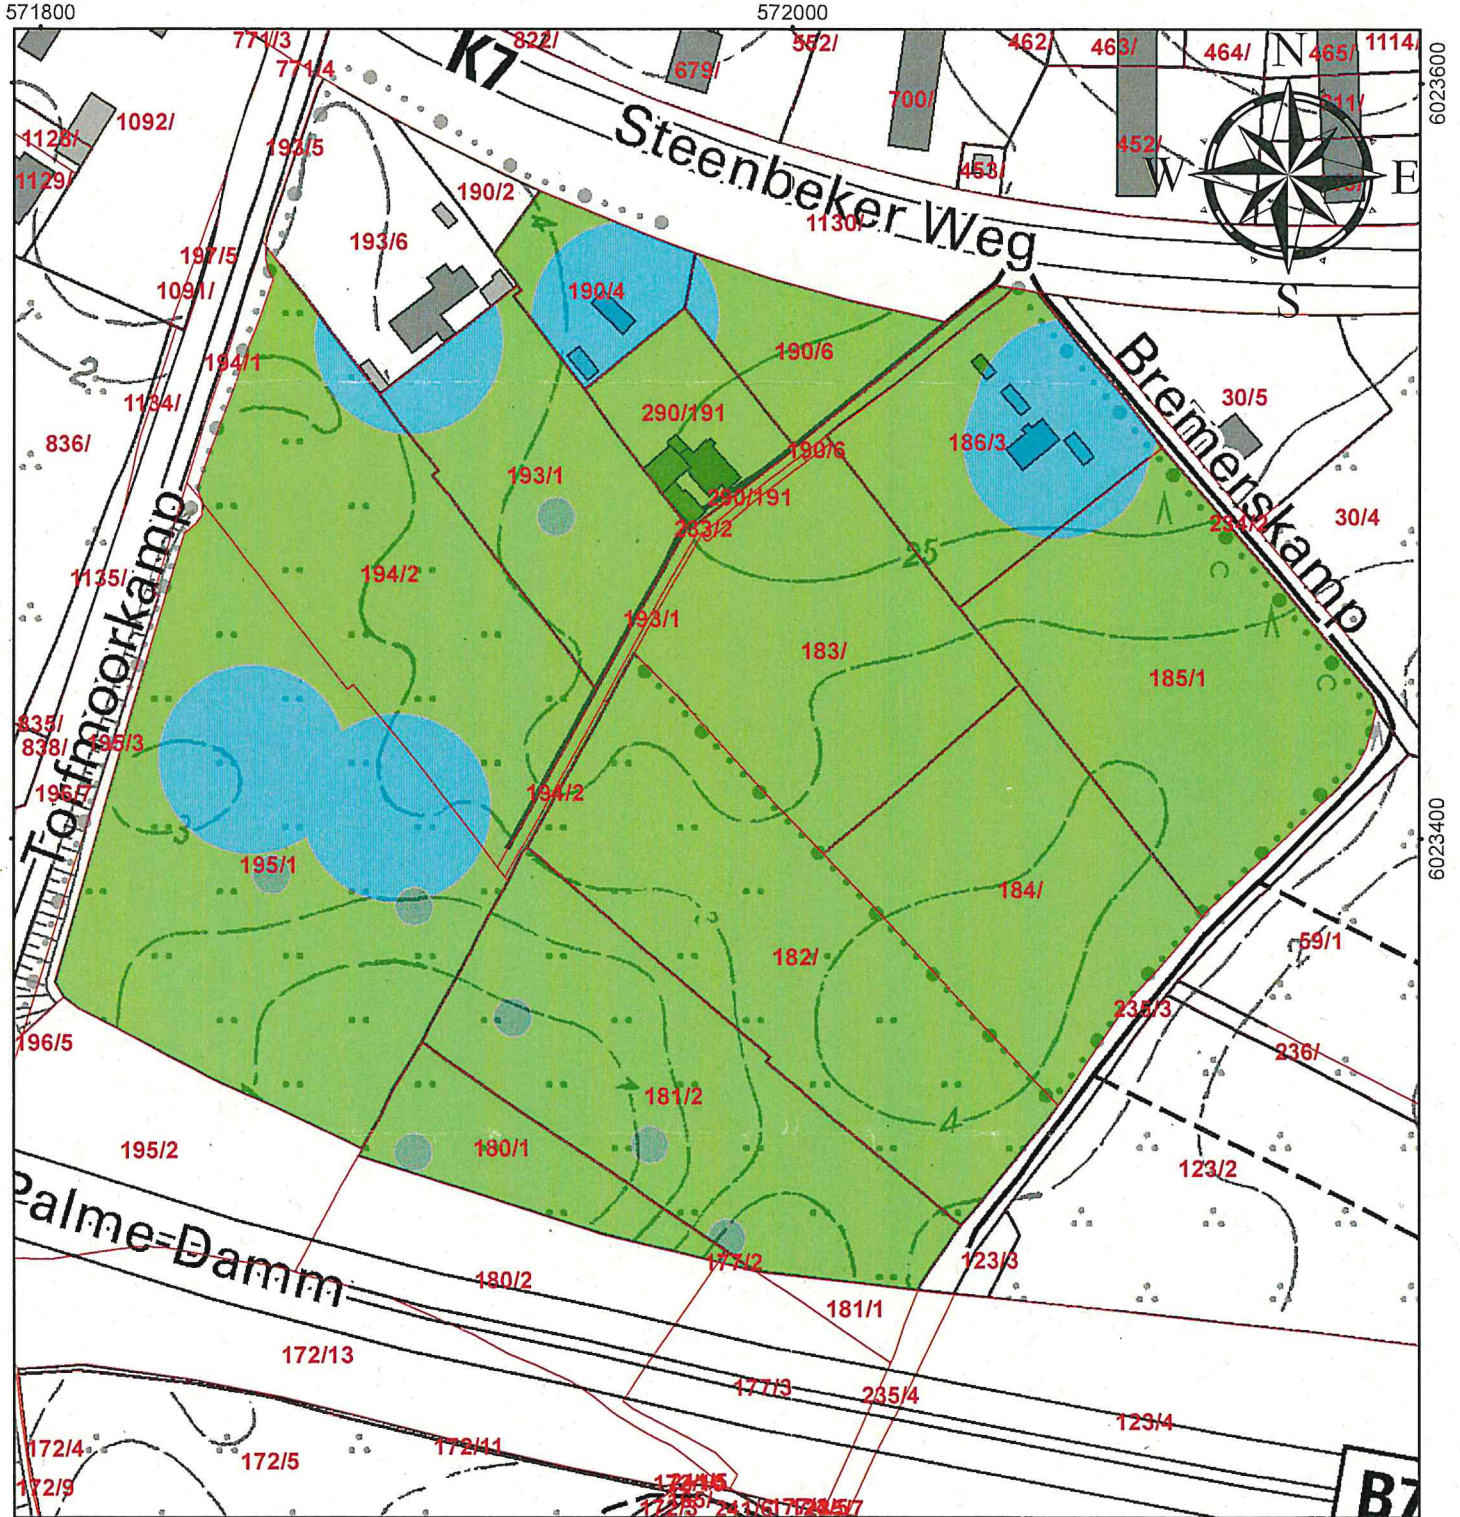
Kampfmittelinformationssystemkarte: 1:2.000

der Kampfmittelräumdienst Schleswig-Holstein (KRD S-H) hat zur Erkundung von eventuell noch vorhandenen Kriegsaltlasten vom 08.06.-16.06.2022 die nach einer Luftbildauswertung erkannten Bombenblindgängerhinweispunkte BBHP 2908 und 4472 auf dem Flurstück **195/1** mittels Tiefensondierung überprüft. Die Bohrtiefe bei den BBHPs auf 6m festgelegt. Es wurden bei den BBHPs insgesamt 74 Bohrungen abgeteuft, verrohrt, sondiert und ausgewertet. Die Messwertaufnahmen (Bohrlochsondierung) wurden mittels eines Magnetometer VX1 sowie eines Feld Computer VFC2 der Firma Vallon durchgeführt. Für die Verarbeitung der Messdaten kam die Auswertungssoftware EVA 4All der Firma Vallon zum Einsatz. Von jeder Bohrung ist ein Messdiagramm angefertigt worden. Bei der Auswertung der aufgezeichneten Daten bei den BBHPs 2908 und 4472, konnten keine Anomalien festgestellt werden, die auf ein kampfmittelrelevantes Objekt im Untergrund hinweisen. Die BBHPs 2908 und 4472 sind überprüft und freigegeben.

Die Freigabe umfasst bei den BBHPs 2908 und 4472 lediglich die Fläche von 5m im Radius zum eingemessenen Mittelpunkt (siehe Lageplan).

Die Arbeiten des KRD S-H auf dem o.g. Grundstück sind zum jetzigen Zeitpunkt abgeschlossen. Die Ausführung erfolgte nach Stand der Technik. Bei der Durchführung der o.g. Überprüfungsmaßnahmen wurden die Ergebnisse des vor Ort durchgeführten Bodengutachtens berücksichtigt. Es wurden keine störkörperhaltigen Bodenschichten festgestellt, welche das durchgeführte Detektionsverfahren beeinflusst hätten.

Weitere Baumaßnahmen außerhalb von Flächen, die im Rahmen des Verfahrens zum o. g. Aktenzeichen überprüft wurden, setzen eine erneute Einbeziehung des KRD S-H voraus.
